GROB : TM - 315/12  
LTA : LBA 81/125

Remplacement sur les circuits de commandes de gauchissement et de profondeur des connexions rapides de marque L'HOTELLIER.

Tous planeurs TWIN-ASTIR et TWIN-ASTIR TRAINER.  
N° de série : 3000 à 3275 pour les mesures 1-2.  
N° de série : 3000 à 3291 pour les mesures 3-4.

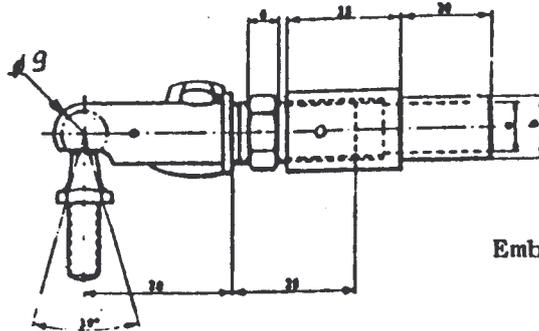
Detail N° 1

AUTORISE  
Correct  
joint with normal  
swivel-housing  
R 9.41  
for elevator

Embout pour profondeur

- Mesure 2 : Avant le 31.12.81, les connexions rapides L'HOTELLIER sont à remplacer sur les commandes d'ailerons et de profondeur. ( sauf si cette dernière est déjà équipée d'un embout R.9.41 ( esquisse 1 )  
Sur les commandes d'ailerons, il faut remplacer les embouts ouverts et à  $\varnothing$  9 m/m RZ 9.41 ( esquisse 3 ), par des embouts à capuchon et  $\varnothing$  12 m/m R.12.41 ( esquisse 2 ).  
Les rotules 961 M ( esquisse 4 ) sont à remplacer par des rotules 262 M ( esquisse 5 ).  
Sur la commande de profondeur ( si équipée d'un embout ouvert RZ. 9.41 ( esquisse 3 ), il faut remplacer l'embout par un R.9.41 ( esquisse 1 ) et la rotule existante 961M par une rotule neuve de même référence 961 M ( esquisse 4. )

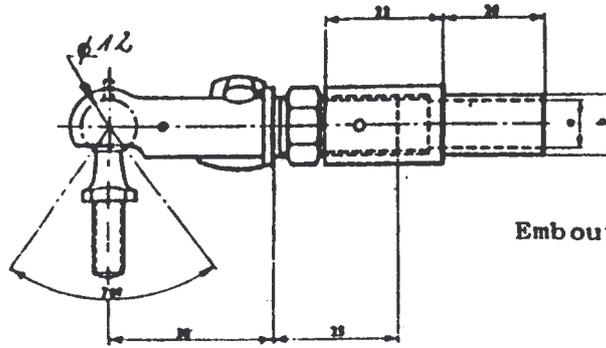
Detail N° 2

AUTORISE  
Correct  
joint with normal  
swivel-housing  
R 12.41  
for aileron

Embout pour gauchissement

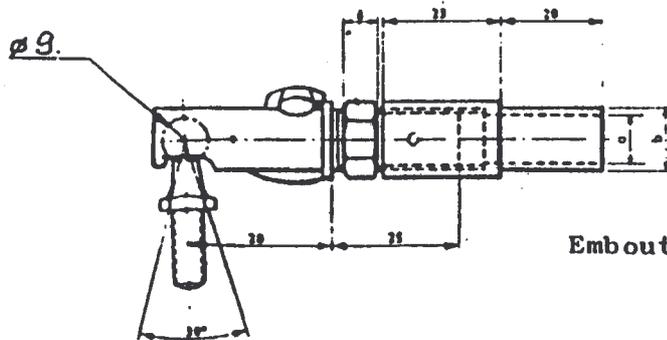
Detail N° 3

A la suite d'une utilisation intense, il a été constaté des cas d'usure et de rupture sur certaines connexions rapides ouvertes à 90°, des commandes de vol de gauchissement et de profondeur. Ceci impose le remplacement de celles-ci par des embouts à capuchon fermé.

NON AUTORISE  
~~not permitted~~  
joint with open  
swivel-housing  
(Z-housing)  
RZ 9.41.

Embout à démonter

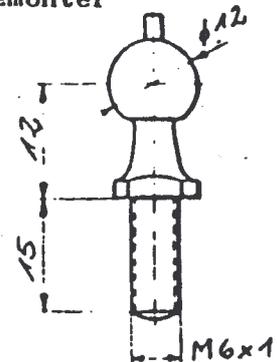
Detail N° 5

Swivel  
N° 262 M  
for aileron

Rotule pour gauchissement

Remplacement des Rotules : Bien positionner la rotule en fin de filet et arrêter par un écrou Nylstop neuf
