GROB - TM / 315-29
LBA-LTA / 85.222

Consigne de Navigabilité :
85/192-IMP-A du 20.11.85.

OBJET : Inspection et remplacement du levier de commande
----- avant des aérofreins. (Plan 103B-4270)

CONCERNE : Planeurs : G 103 TWIN ASTIR II
----- N° de série : 3501 à 3715 inclus.
G 103A TWIN ASTIR II "ACRO"
N° de série : 3544-K-1 à 3709-K-45 incl.

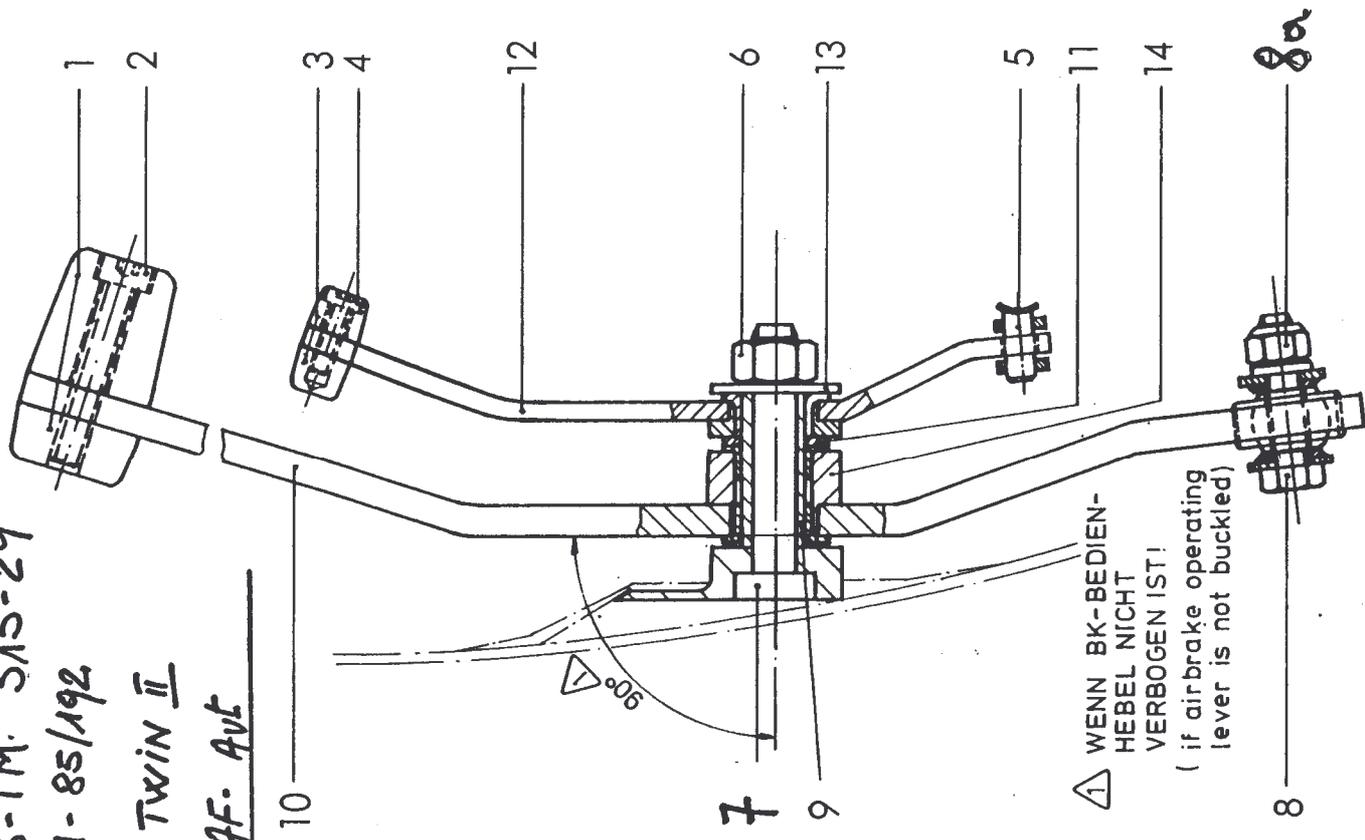
Abb.: 1
 picture 1

RAISON : Des cas de rupture du levier de commande avant
----- des aérofreins ont été constatés suite à des efforts importants lors des visites prévol.
A titre préventif, il est ordonné le remplacement par un levier de commande renforcé.

⚠ WENN BK-BEDIEN-
 HEBEL NICHT
 VERBOGEN IST!
 (if airbrake operating
 lever is not buckled)

8. Dévisser l'écrou M8 (6) de l'axe (7), déposer le levier (largeur 30 m/m), replacer le levier (largeur 40 m/m) et remonter dans l'ordre correct : tube-entretoise (9), levier AF (10), rondelle frein (11), levier trimm (12), rondelle (13), écrou autofreinant (6)
