La présente directive des travaux N° 315-45/1 est partie intégrante du BS-TM 315-45 et concerne le remplacement impératif du levier d'attaque de la gouverne de profondeur N° 103-3523 des planeurs G.103 TWIN-ASTIR et TWIN-ASTIR-TRAINER à l'occasion de l'inspection pour l'augmentation de la limite de vie : phase 3000 heures de vol.

CN :  
LTA : 92-190 15.11.91  
TM : 315-45 11.10.91

OBJET : Augmentation de la limite de durée de vie.

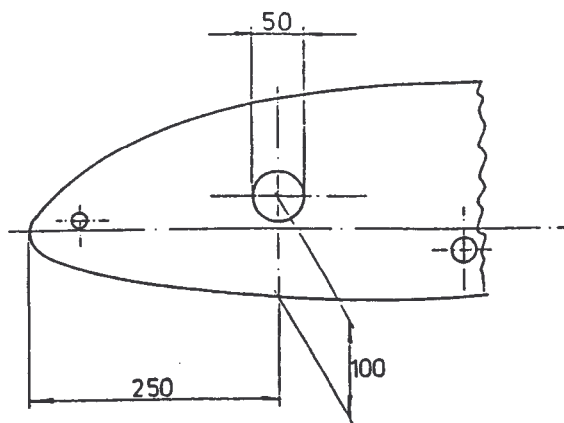
1. Percement d'ouverture de contrôle sur la partie en avant du longeron dans la nervure d'emplanture (suivant schéma) (si TM 315-15 ou 315-26 pas encore appliquée)
