BULLETIN DE SERVICE VTM315-62

Traduction MHM

Code ATA : néant
Crochet arrière de treuillage

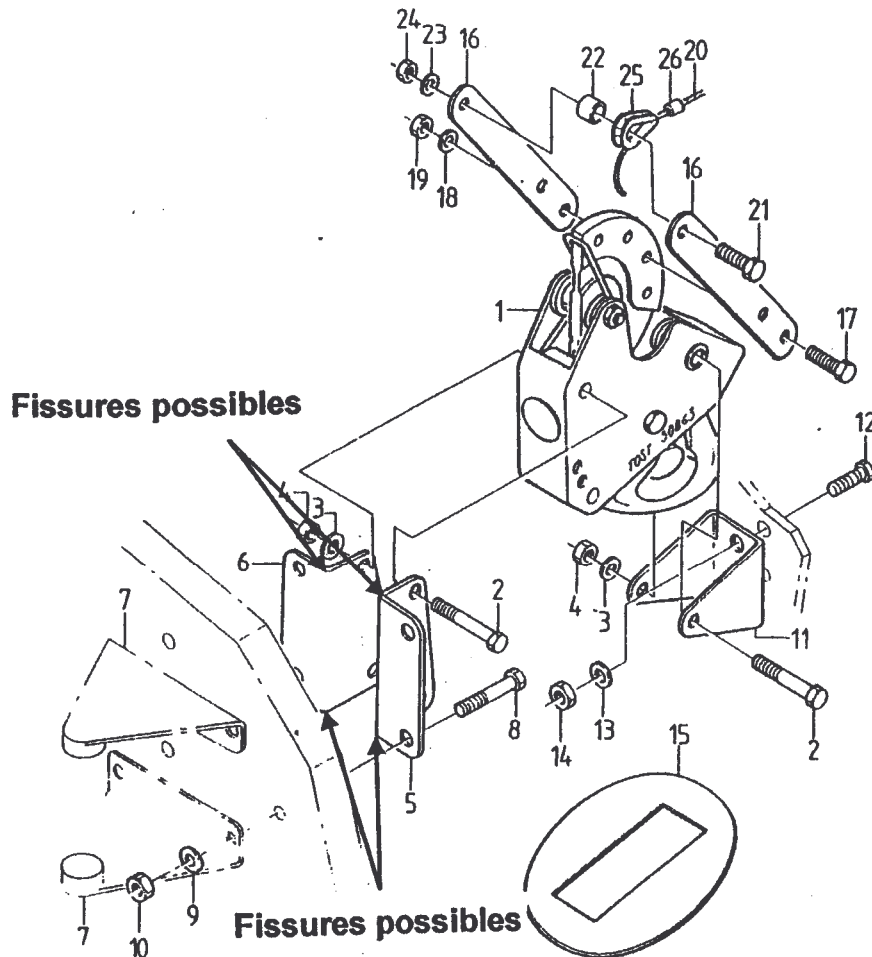
Après une utilisation soutenue (treuillage), il est possible que les ferrures de fixation avant du crochet de treuillage présentent des fissures.

Le croquis représente l'installation du G 103A TWIN II ACRO ! Pour les autres modèles, une légère variante est possible.

- dépose du siège arrière
- contrôle des cornières pour fissures (voir croquis page 2) à l'aide d'un miroir et d'une lampe de poche.

Si des fissures sont constatées, il faut impérativement les remplacer immédiatement suivant mesure 1.8.2..

- Dépose du siège arrière
- Dépose des garnitures latérales du pied du tableau de bord
- Dépose du boulon avant (N° 2, 3, 4) du crochet
- Dépose du boulon arrière (N° 12, 13, 14) du crochet
- Dépose des cornières 5 et 6
- Remontage des cornières neuves 103B-2360.01/2 et 103B-2360.02/2

Remarque importante sur TWIN ASTIR et TWIN ASTIR TRAINER, il faut rajouter sous les cornières une ferrure de renfort 103-2360.02

Lors du remontage, il faut utiliser les écrous-freins (N° 4, 10) neufs fournis dans le kit.
